UNIVERSIDAD CÉSAR VALLEJO

EVALUACIÓN DE INTEGRIDAD MECÁNICA EN TUBERÍAS Y
JUNTAS SOLDADAS DE ACERO MEDIANTE ENSAYOS NO
DESTRUCTIVOS EN TUBERIA CIANURADA-GOLD MILL
YANACocha.

**TESIS PARA OBTENER EL TÍTULO PROFESIONAL DE
INGENIERO MECANICO ELECTRICISTA**

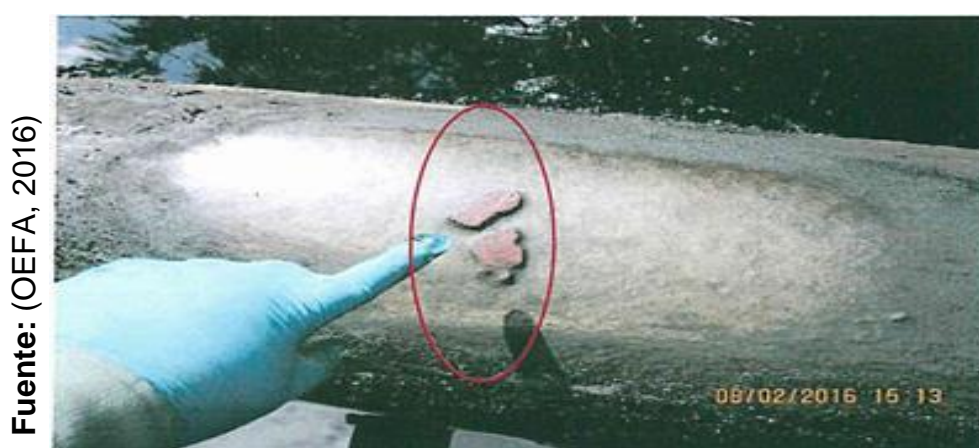
Figura 2.

El Organismo de Evaluación y Fiscalización Ambiental (OEFA) afirma que los derrames de crudo ocurridos en la selva peruana en enero y febrero de este año se debieron al deterioro de Oleoducto Norperuano, operado por Petroperú, cuyas tuberías transportadoras del crudo estaban corroídas externamente, así se muestra en la siguiente imagen. (OEFA, 2016, p. 04).

Se muestra el desgaste y/o deterioro que ha sufrido la tubería

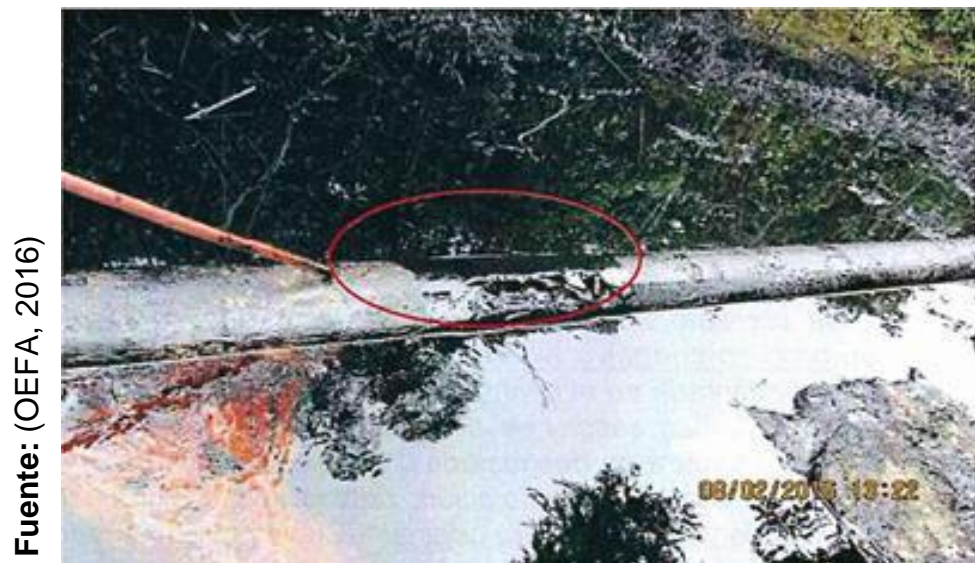
Figura 3

Como se recuerda, ocurrieron dos derrames de crudo en la selva. El primero sucedió el 25 de enero, a la altura del Km 441 del Oleoducto Nor peruano (Tramo II), en Chiriaco, provincia de Bagua, región Amazonas; y en segundo ocurrió el pasado 4 de febrero, en el Km 206 del Oleoducto Nor peruano en la provincia Datem del Marañón, región Loreto, (Ramal Norte). El derrame de petróleo crudo se produjo a través de una apertura de 56 cm de longitud por 1 cm de ancho aproximadamente en posición 12 horas, en la tubería de 16" de diámetro. (OEFA, 2016, p. 06).

Muestra el punto de la falla donde se produjo el derrame de petróleo crudo.

Así, el OEFA ordena a Petroperú realizar el mantenimiento efectivo, inmediato e integral respecto de aquellas secciones del ducto que no han sufrido un deterioro severo o significativo y el reemplazo del ducto respecto de aquellas secciones que sí están deterioradas. (OEFA, 2016, p. 06).
